사망사고 발생경보 (제2022-20호)

가용접된 러그가 파단되며 전도된 중량물에 깔려 사망

사망사고 발생경보 (제2022-19호)

H형강을 인양하여 운반하던 중 클램프가 이탈되어 기둥자재가 재해자에게 낙하

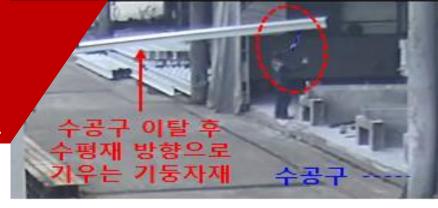
'22.8.18.(목) 17:04경, 용인시 소재 사업장에서 H형강을 크레인으로 인양하던 과정에서 무게중심을 벗어난 채로 운반되던 H형강의 일부가 바닥에 부딪히며 발생한 충격으로 클램프가 이탈되어 이동되던 H형강이 재해자에게 낙하하여 사망한 재해임

- ◆ 폐기기준이 초과된 부적합한 클램프 사용하여 중량물 인양
- ◆ 외줄걸이를 통해 중량물은 인양, 불안정한 상태의 중량물 하부에 재해자가 위치함
- ◆ 관리감독자 유해·위험 방지 업무 미 수행
- 중량물 취급 작업계획서 미 작성

- ◆ 입구 벌어짐이 5% 초과하거나, 패드·캠의 이(tooth)가 마모되는 등 폐기기준이 초과된 클램프 사용 금지
- ◆ 적정크기 클램프 사용
- ▶ 줄걸이 작업 시 두줄걸이, 등 적합한 줄걸이 방법을 이용해 편하중이 발생하지 않도록 인양
- ◆ 중량물 인양시 유도로프를 사용하는 등의 조치를 통해 중량물 하부에는 작업자가 위치하지 않도록 통제
- ◆ 관리감독자 유해·위험 방지 업무 수행 철저
- ◆ 중량물 취급 작업계획서 작성
