사망사고 발생경보 (제2022-23호)

지게차로 원료를 운반하던 중 균형을 잃고 전도된 지게차에 깔려 근로자 1명 사망

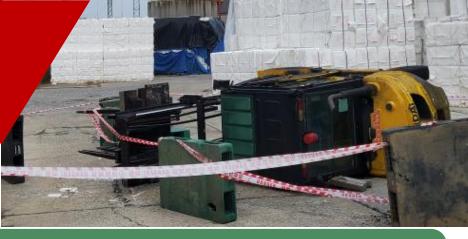
'22.9.16.(금) 19:02경, 평택시 소재 사업장의 수급업체 근로자가 외부 야적장에서 인쇄용지의 원표인 펄프(200kg*8개)를 지게차 한쪽 포크에 걸고 운반하던 중 지게차가 균형을 잃고 전도되면서 차체에 깔려 부상을 입고 병원에 후송되어 치료를 받던 중 9.30.(금) **사망**

- ① 편하중 · 적재하중 초과 금지 하중이 한쪽으로 치우치지 않고 적재하중을 초과하지 않도록 화물 적재
- ② 작업절차서 작성 이행 및 작업지휘자 배치 차량의 운행경로, 안전한 작업방법을 포함한 작업계획서를 작성하고 이행되도록 작업지휘자 지정하여 관리 : 감독 철저
- ③ 안전벨트 착용 지게차 운전 시 안전벨트 착용 철저
